Influencia de fenómenos meteorológicos y variables geográficas en el deterioro del Malecón habanero (La Habana, Cuba)

Influence of weather and geographical factors
in the worsening of Habana's Malecon (La Habana, Cuba)

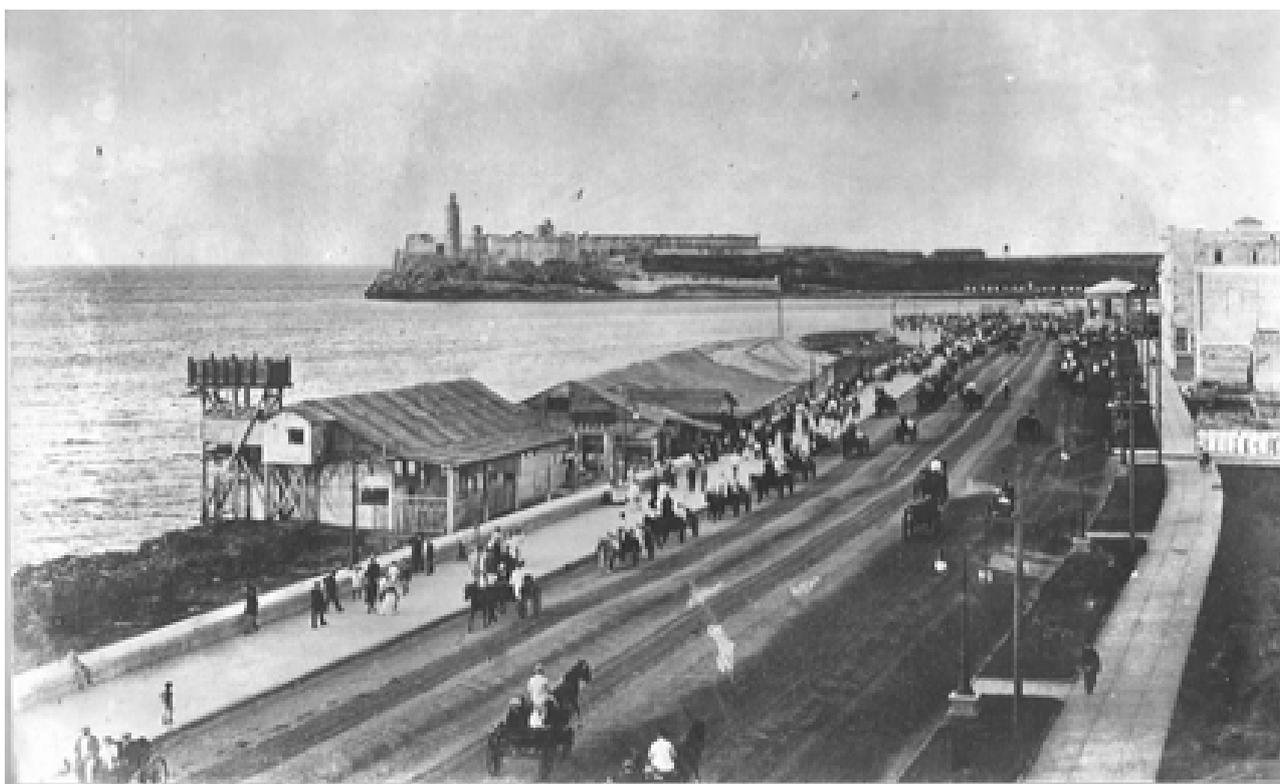
Figura 1. Primer tramo del malecón (1902)

En 1901 comienzan las obras del Malecón y un año después se termina el primer tramo ubicado entre las calles Prado y Crespo (Figura 1). El Malecón se proyectó con grandes luminarias sobre el muro y arbolado en la ancha acera opuesta, pero la propia naturaleza del litoral habanero impuso sus condiciones al proyecto. En 1904, la Secretaria de Obras Públicas establece una ordenanza que autoriza la compra de los terrenos residuales de la construcción del Malecón, al fondo de los edificios de San Lázaro. De esta forma se permitió a los propietarios de las parcelas construir ampliaciones o nuevas edificaciones, esta vez de frente al mar. La nueva construcción devino en un área de utilización social donde la población acudía a ella para esperar la llegada de alguna embarcación destacada, desfiles, paradas, competencias deportivas, y la celebración del Carnaval (Rodríguez, 2009).

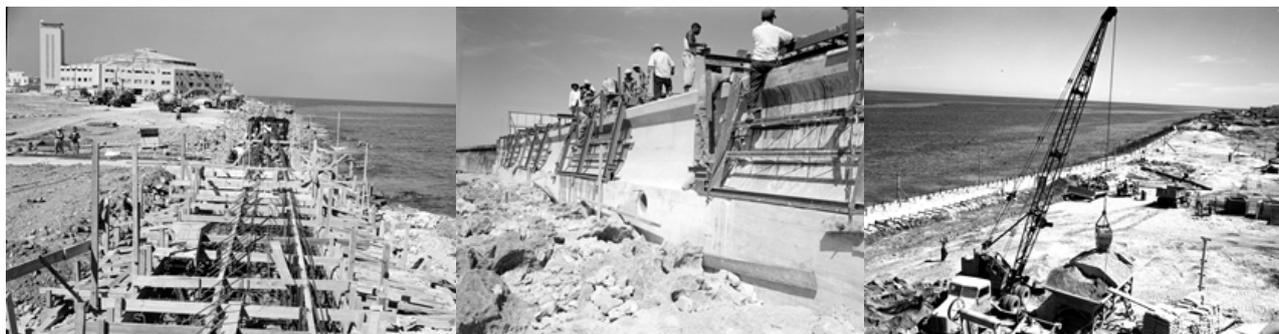
Figura 2. Últimas etapas de construcción del Malecón habanero

La construcción del Malecón continúa en varias fases entre 1910 y 1958: en 1919 el Malecón se extiende hasta la Calzada de Belascoaín donde se levanta el monumento al general Antonio Maceo, y de aquí hasta la calle 23 (Rodríguez, 2009); desde 23 hasta la calle O, construido por el gobierno de Alfredo Zayas, se finaliza en 1923; entre 1921 y 1927, se construye el tramo entre la Fortaleza de la Punta y el Puerto de la Bahía, planeado desde sus inicios con dos sentidos de

circulación; en 1930, el presidente Gerardo Machado, continúa la obra hacia el oeste hasta la Calle G; y en 1955, el presidente Batista lo prolongó hasta Paseo. Finalmente, la construcción del último tramo del Malecón fue propiciada por la ejecución del túnel de Calzada bajo el río Almendares en el año 1958 (Figura 2). En 1959 se acometió la tarea de llevar el Malecón hasta esa vía subterránea y enlazarlo con la Quinta Avenida (Colectivo de Autores, 2006).

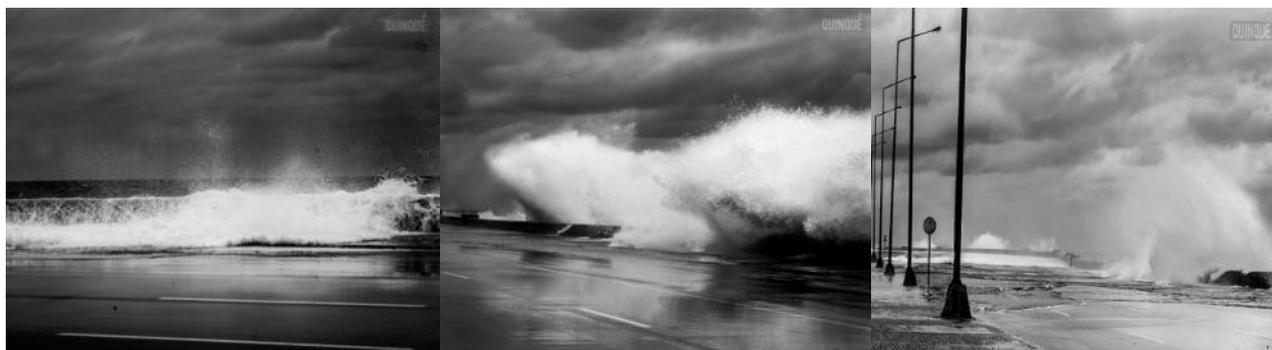
Figura 4. Efecto del oleaje en el Malecón de La Habana

Habitualmente, la construcción de estas obras persigue los objetivos de embellecer el entorno y de proteger las zonas interiores contra inundaciones extremas debido a fuertes marejadas, pero se ha comprobado que en el lugar de batimiento de las olas frente a dichas estructuras, concurren procesos que generan un apilamiento anormal del agua de mar, provocando inundaciones (Pérez et al., 2001). La Figura 4 muestra el efecto del oleaje provocado por los eventos meteorológicos a su paso por el Malecón habanero.

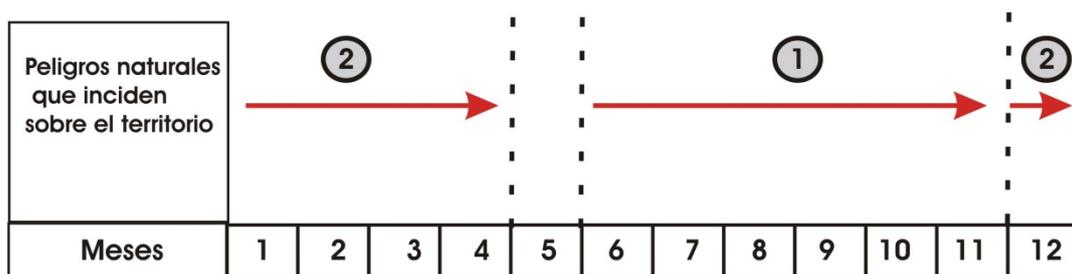
Figura 5. Peligros naturales que inciden sobre el malecón habanero durante el año

El Malecón de La Habana es un área que está expuesta a riesgos la mayor parte del año (Figura 5) En la época comprendida entre los meses de diciembre y abril, la zona es afectada por las bajas extra-tropicales y los sistemas frontales propios de la temporada invernal; mientras que entre los meses de junio y noviembre, se corresponde con la temporada ciclónica. Únicamente en el mes de mayo existe poca exposición a riesgos. De esta manera, el área de estudio constituye una zona muy vulnerable a las afecciones producidas por los fenómenos meteorológicos, y aunque algunos de ellos, como los ciclones, no sean tan frecuentes, existen otros como los frentes fríos que afectan con más regularidad al área de estudio y ocasionan daños considerables en su infraestructura.

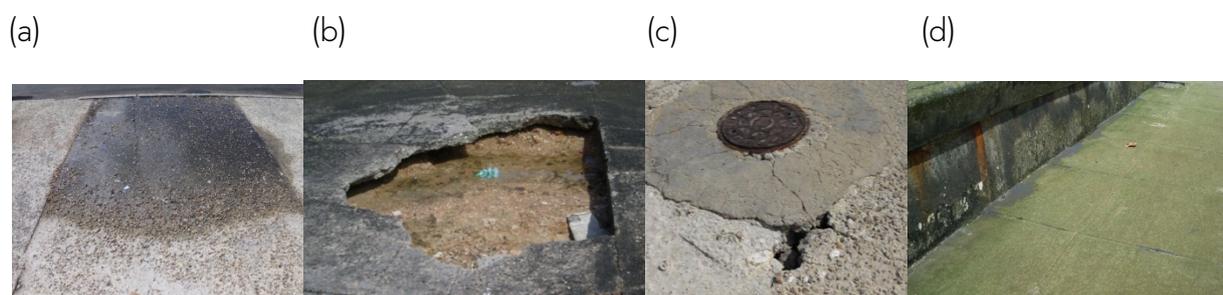
Figura 6. Ejemplos de manifestaciones de deterioro en el Malecón de La Habana

A continuación, mediante trabajo de campo y el uso de un GPS, se efectuaron varios recorridos por el área de estudio para realizar un inventario de las zonas en donde se observaban manifestaciones de deterioro en el Malecón y las aceras interiores. Las principales manifestaciones de deterioro identificadas fueron las siguientes (Figura 6):

- Afloramiento de piedras en el hormigón (a)
- Huecos y grietas (b)
- Instalaciones hidráulicas en mal estado (c)
- Cambios en la coloración original del hormigón (resultado del humedecimiento y el crecimiento de vegetación) (d)

- I. Las principales manifestaciones de deterioro de esta infraestructura estuvieron relacionados con zonas de afloramiento de piedras en el hormigón de las aceras, huecos, grietas, cambios en la coloración del hormigón y oxidación y mal estado de la infraestructura de drenaje.

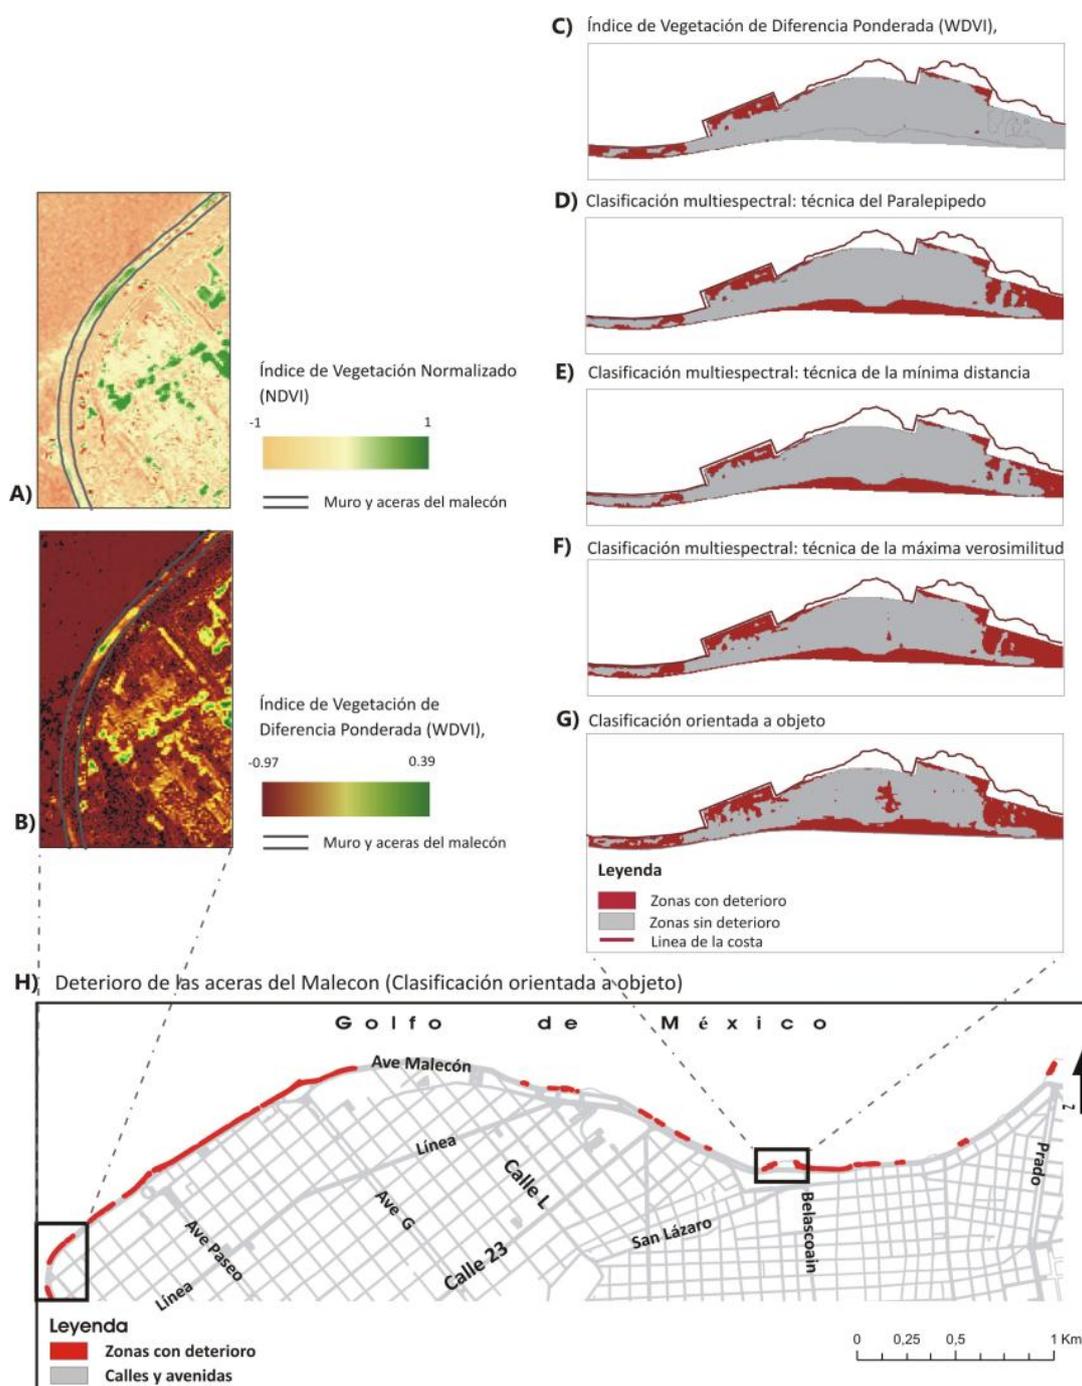
Figura 7. Distribución espacial de las zonas deterioradas del Malecón de La Habana en el sector estudiado

Según los análisis de la imagen de satélite Worldview II, 28.216 m² del Malecón presentan algún rasgo de deterioro, lo cual supone un 56,9 % de su superficie. Por el contrario, solo queda poco más del 40 % del Malecón sin presentar algún rasgo de deterioro, de los inventariados en campo y descritos previamente. Las zonas con más deterioro se ubican fundamentalmente al noroeste del sector estudiado (Figura 7), desde calle 26 hasta la calle G, aunque también se pueden encontrar áreas en el centro y este, destacándose algunos sectores en Malecón y calle 23 y otro sector ubicado entre Belascoaín y Vapor (frente al parque Antonio Maceo). En esta Figura 7, se muestra la cartografía obtenida a partir de la clasificación orientada a objetos, que fue la técnica que mejor resultado ofreció, como se puede observar en la Tabla 2. Como se puede observar en esta tabla, a partir del método de clasificación orientado a objetos (COB), el 91,9 % de los puntos seleccionados como deteriorados se corresponden con esta categoría en la realidad, por lo que esta técnica constituye la de mejores resultados en la cartografía de las zonas con deterioro. Esta técnica de clasificación se ha revelado como una técnica bastante precisa. Así, se pone de manifiesto en estudios recientemente publicados (Oleire, et al., 2011; Moskal, et al., 2011; Hofmann, et al., 2011).

También cabe destacar el resultado del método índice de vegetación basado en la línea del suelo (WDVI), el cual resultó muy eficiente para la cartografía de un tipo especial de deterioro como es la presencia de vegetación sobre esta infraestructura. La comprobación de la cartografía obtenida se realizó a través de la selección aleatoria de 206 puntos en el área de estudio, de los cuales 94 se corresponden con zonas donde se observó algún rasgo de deterioro y los restantes 112 puntos corresponden a áreas donde no había evidencia de deterioro alguno.

El análisis del histograma de frecuencia de los niveles digitales del índice de vegetación y las operaciones de reclasificación en el SIG utilizando el método de cortes naturales permitió identificar las zonas deterioradas en esta infraestructura (Figura 7). Estos resultados serán comentados en el apartado 4.

Siguiendo las dos etapas anteriores a partir del trabajo de campo y con el empleo de un Sistema de posicionamiento Global fueron tomados sitios de entrenamientos que fueran representativos de zonas donde existirían manifestaciones de deterioro y en zonas donde el hormigón de las aceras y muro estaba en buen estado. A partir de esta información se generaron las firmas espectrales de ambas categorías. En la última etapa se emplearon los clasificadores rígidos disponibles en el SIG Idrisi: (Parallelepiped classification, Minimum Distance to means classification y Maximum Likelihood classification) para obtener la cartografía de las zonas deterioradas y zonas no deterioradas (Figura 7).

Finalmente, en esta fase de trabajo, se procedió a la comprobación de los resultados obtenidos por cada una de las técnicas empleadas. Para ello, se realizó una nueva campaña de trabajo de campo en el área de estudio, a través de la cual, con el empleo de un GPS, se recogió una nueva nube de puntos georreferenciados para la comprobación de los resultados. A partir de ellos, se compararon los resultados obtenidos en cada una de las técnicas y se identificaron las técnicas que arrojaron los mejores resultados. Para dar continuidad al estudio se selecciona el mapa cuya técnica ofreció los mejores resultados en este caso la clasificación orientada a objetos (Figura 7).

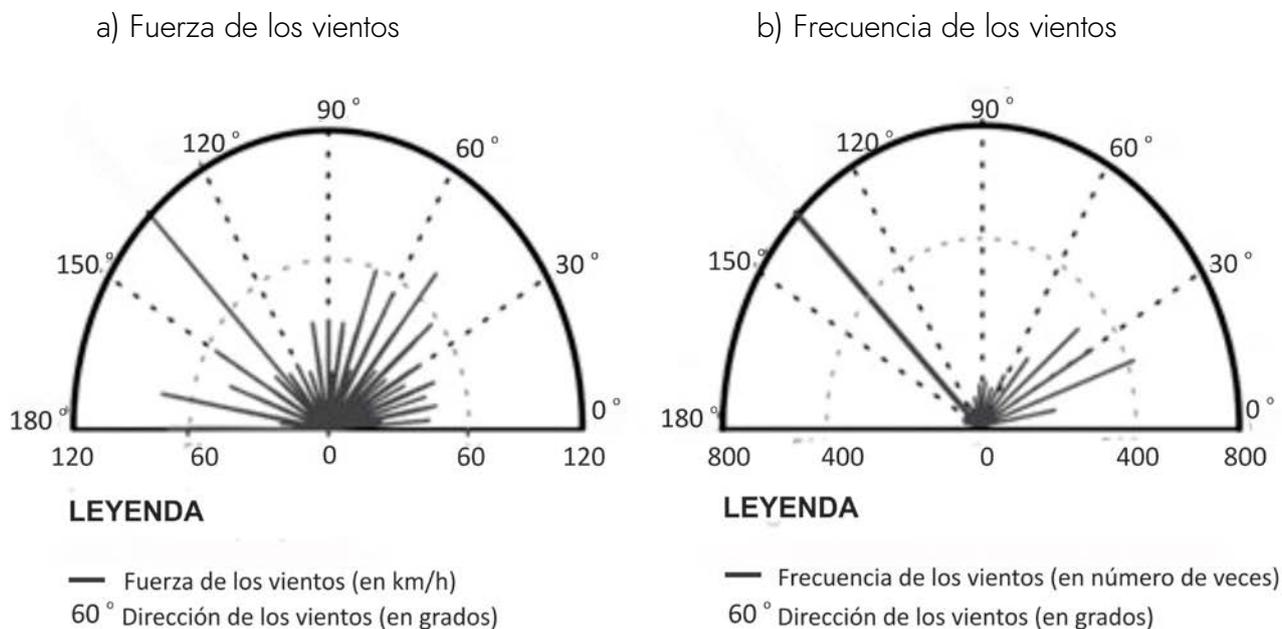
Figura 8. Dirección dominante de los vientos desde 1990 a 2012

moderados y sólo 0,01% como fuertes. La Figura 8 muestra la dirección dominante de los frentes fríos de las 22 temporadas estudiadas, en relación con la dirección de sus vientos.

El análisis de la figura anterior nos revela que la mayor intensidad de los vientos tiene componente noroeste, aproximadamente entre los 130° y 140°. En consecuencia, como se puede observar, la mayor frecuencia (cantidad de veces que el viento sopla en la misma dirección, pero sin tener en cuenta su magnitud) ocurre también en la misma dirección, lo cual confirma que esta es la dirección predominante en la entrada de los frentes fríos y que, a la vez, es la que registra los mayores valores en la fuerza de sus vientos.

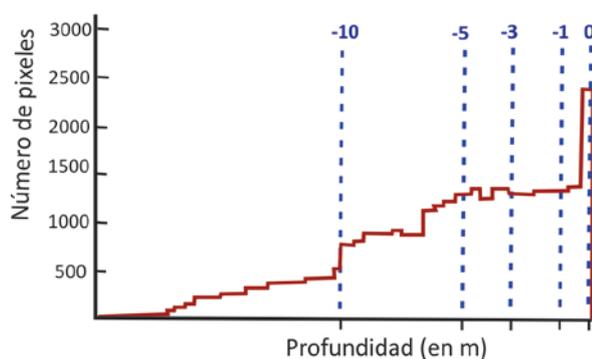
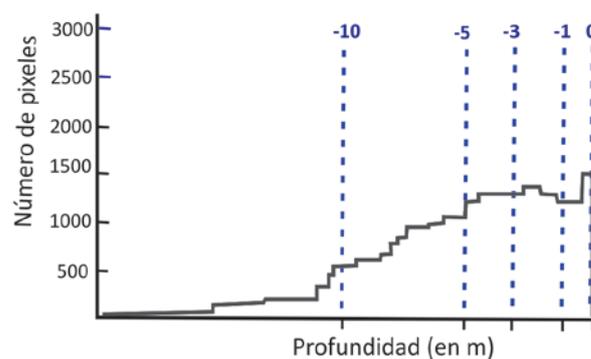
Figura 9. Histograma de frecuencias de la profundidad del mar frente al Malecón

El análisis de la profundidad del mar a través del MDE generado nos revela que en la zona de del sector del Malecón estudiado se alcanza una mayor profundidad a menos distancia de la costa que en otros sectores. Esto tiene como consecuencias que los trenes de olas llegan con más energía Malecón, lo que podría ser una de las causas del grave deterioro de esta infraestructura. Las estadísticas generales de esta variable (Tabla 3) extraídas siguiendo la misma dirección de los vientos predominantes de los frentes fríos, nos revelan que no existen diferencias significativas en cuanto a los valores mínimos, medios y máximos obtenidos de ambas clases. Sin embargo, si se analiza el histograma de frecuencia, pueden observarse importantes diferencias (Figura 9).

En la figura anterior se muestran los valores de profundidad extraídos de los perfiles batimétricos frente a zonas con deterioro y sin deterioro en el Malecón. Es interesante resaltar que frente a las zonas con deterioro, el perfil de la costa en los primeros 20 metros más próximos a esta es menos profundo que en las zonas donde no hay deterioro, lo que pudiera traer como consecuencia que se generen olas con mayores alturas debido a la conversión de la energía cinética de la ola en energía potencial (altura). En consecuencia, las olas rompen con más altura cerca de la costa y penetran en el interior del Malecón.

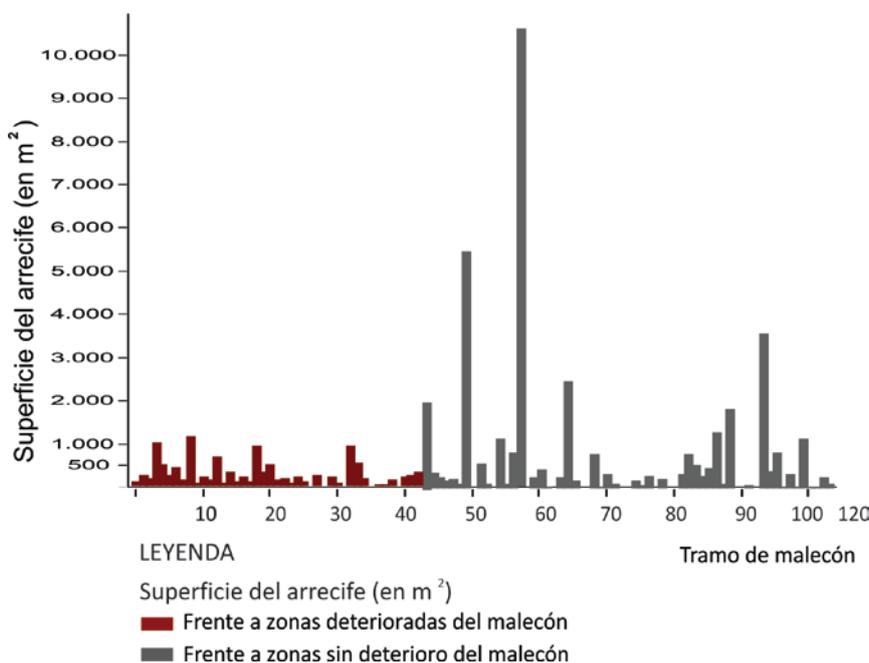
Figura 10. Superficie del arrecife frente a las zonas deterioradas del Malecón

Frente a las zonas deterioradas, solo aflora el 18,75 % del total del arrecife costero emergido (Tabla 4). Ello implica que la mayor parte de las zonas donde existe algún tipo de deterioro se encuentran desprotegidas por la inexistencia del arrecife y son estas zonas del muro las que, por tanto, reciben el embate directo del oleaje y las salpicaduras de este. De las 61 zonas o polígonos identificados con algún tipo de deterioro en las aceras del Malecón, 18 de ellos (29,3 %) no tienen arrecife en la costa frente a ellas; en este caso, el muro se convierte en la barrera de protección de la costa por lo que está sujeto de manera permanente al golpeo de las olas. En el resto de la infraestructura con signos de deterioro 71,3 % (43 polígonos), sí emerge frente a ellos el arrecife, si

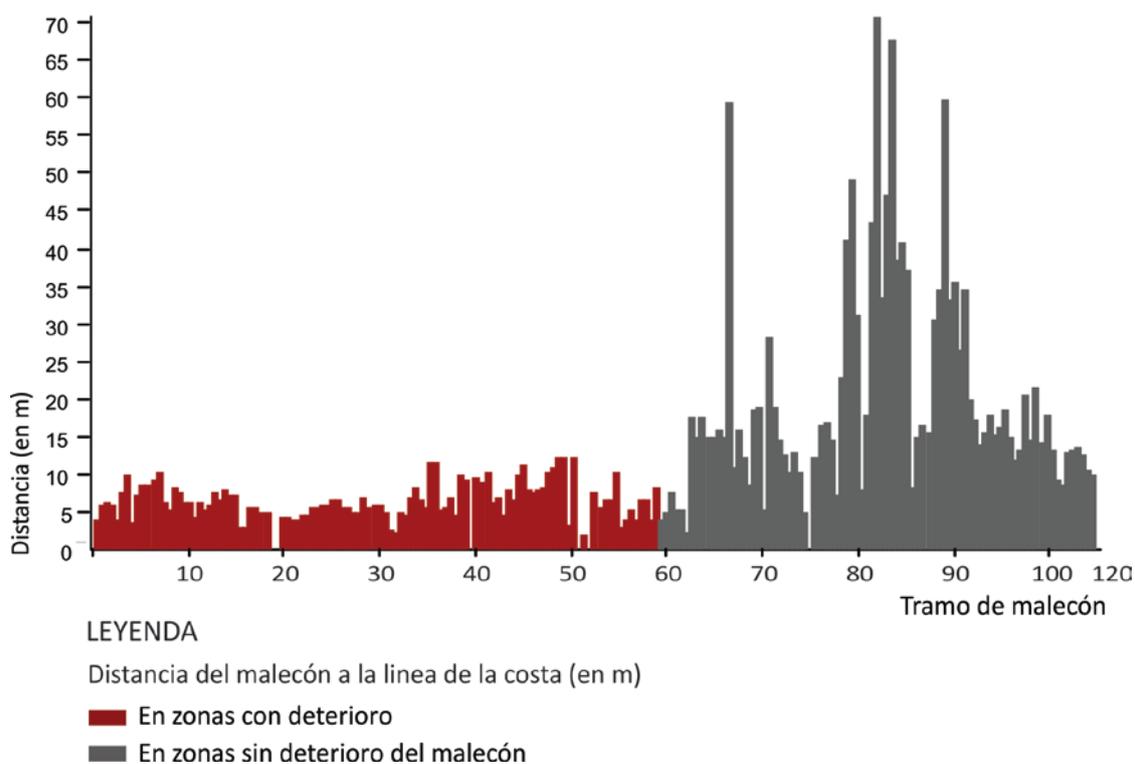
Figura 11. Distancia del Malecón a la línea de costa en el sector estudiado

La Figura 11 muestra las diferencias en distancia del Malecón a la línea de costa en zonas deterioradas y no deterioradas, entendiéndose por línea de costa el límite del arrecife. Al calcular las estadísticas generales de este factor, que refleja la distancia que hay entre las zonas deterioradas y la línea de costa frente a ellas, los resultados muestran que, como promedio, el arrecife se encuentra a 6,73 m de las zonas deterioradas. Se aprecian zonas con una distancia mínima de 0 m (corresponden con zonas donde no hay arrecife) y otras donde la distancia máxima es de 19,92 m. Sin embargo, estas estadísticas no son iguales en todo el litoral. Las zonas deterioradas, en general, están a menos de 1 m de distancia de la costa o a cero metros de esta, que corresponden con las zonas donde el muro del Malecón es la prolongación de la línea de la costa, al no existir el arrecife emergido. Casi el 36 % de las zonas deterioradas están a menos de 1 m de distancia de la línea de la costa y el 35 % de ellas a cero metro, (en donde no existe el

arrecife coralino emergido); si se suman estos dos valores, se obtendría que algo más del 70 % de las zonas deterioradas están a menos de 1 m de distancia de la costa y sólo un 14 % de ellas están a más de 16 m. lo que nos refleja la importancia de esta variable en la protección de esta infraestructura.

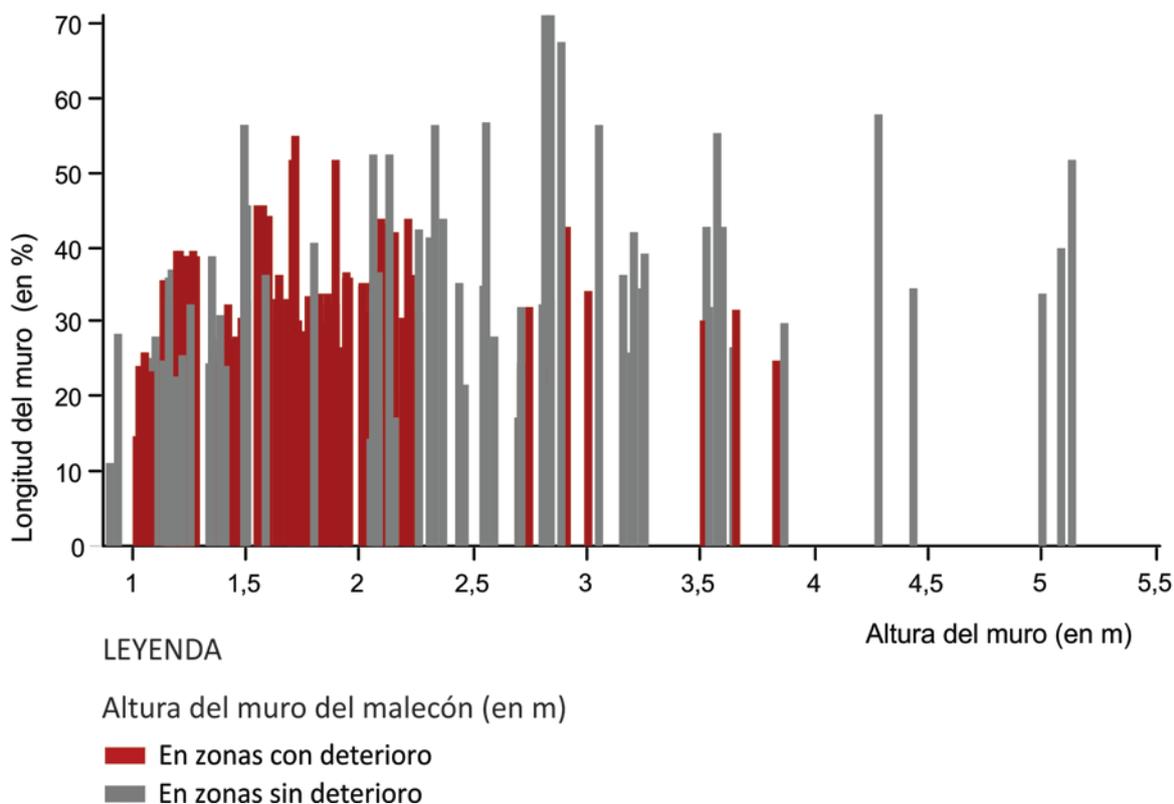
Figura 12. Altura del Malecón en las zonas deterioradas y no deterioradas del sector estudiado

A pesar de que el muro del Malecón es una infraestructura continua, su altura no es la misma en toda su longitud. La altura mínima frente a las zonas con deterioro es de 1,02 m, mientras que la máxima es de 4,58 m; el valor promedio es igual a 1.72 m. Sin embargo, si se analizan estas estadísticas con más detalle a través del histograma de frecuencia (Figura 12), se puede observar cómo la mayor parte de las zonas deterioradas (58 %) tienen frente a ellas una altura del muro por debajo de su valor promedio, mientras que un 41 % de esta infraestructura tiene una altura del muro superior a su media aunque no muy alejada de esta en términos generales (Figura 12) lo que trae consigo que cualquier ola que se aproxime a estas alturas las sobrepasa con facilidad y salpique hacia el interior de la calle e inunda las zonas más bajas, sobre todo si proviene con una orientación similar a la de la costa, variable que será objeto de análisis a continuación.

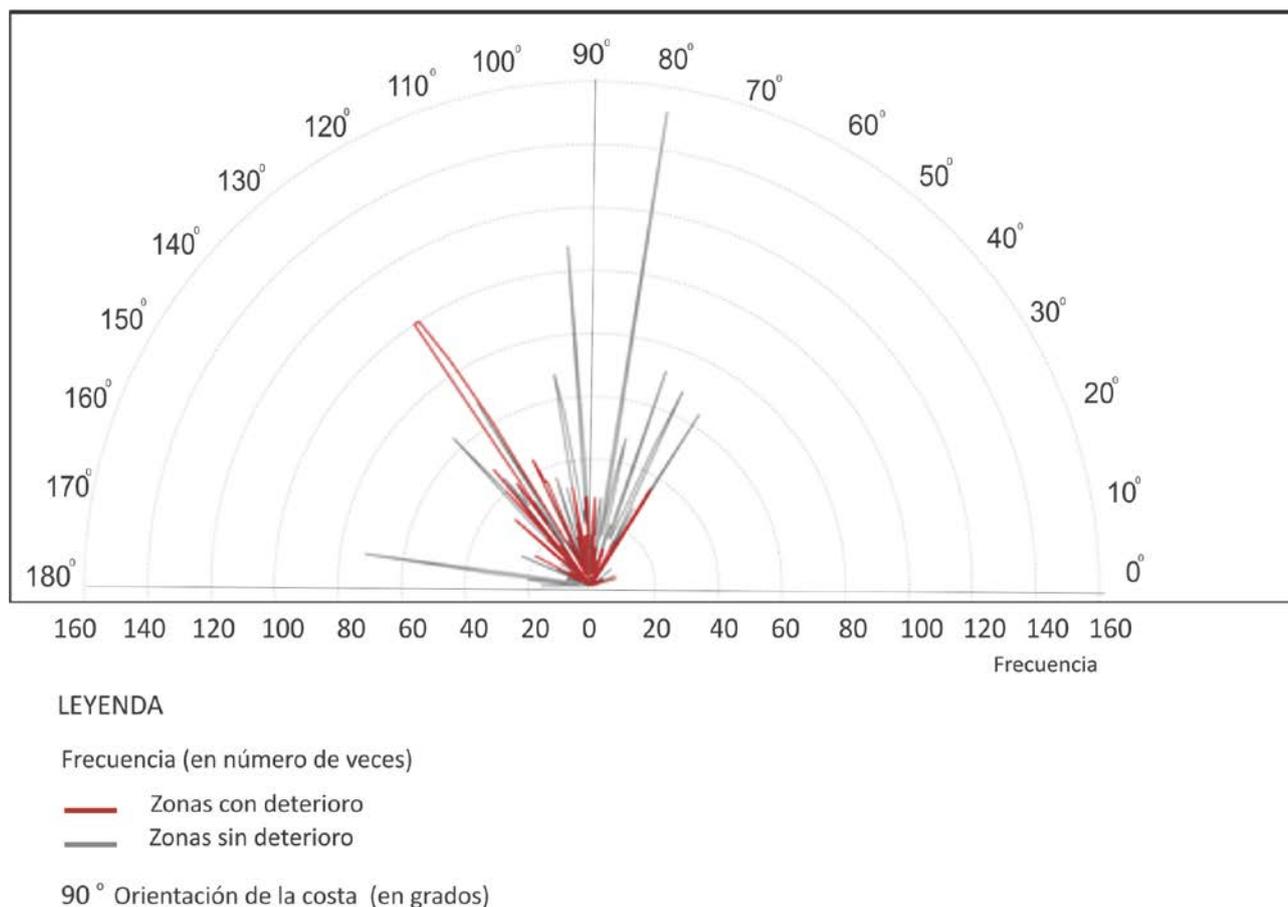
Figura 13. Frecuencia de la orientación de la costa en las zonas deterioradas y no deterioradas del sector estudiado

La mayor parte de las zonas deterioradas tienen una orientación entre los 120° y los 130° (Figura 13). Esta orientación es muy similar a la dirección de donde provienen los frentes fríos, lo cual significa que el muro del Malecón, en las zonas deterioradas, tiene la misma orientación de los trenes de olas generados por estos eventos meteorológicos. El muro en este caso actúa como un obstáculo que frena el movimiento de las mismas provocando el choque constante del agua de mar en la estructura del Malecón y su salpicadura hacia el interior, lo que ocurre principalmente en las zonas con esta orientación.

Los resultados de este coeficiente, incluidos en la tabla 5, muestran una alta correlación significativa entre la orientación de la costa y las zonas con deterioro. Ello significa que las zonas con deterioro están perfectamente orientadas respecto a los trenes de olas provocados por la llegada de los frentes fríos, sometiendo al Malecón a un incesante proceso de desgaste y meteorización mecánica y química. Con un menor nivel de significancia estadística, la distancia del Malecón a la línea de costa también ejerce cierta influencia, pues en los sectores del Malecón en los que existe cierta separación entre este y el mar, esta separación permite disipar en cierta medida la energía de los trenes de olas durante las temporadas de frentes fríos.

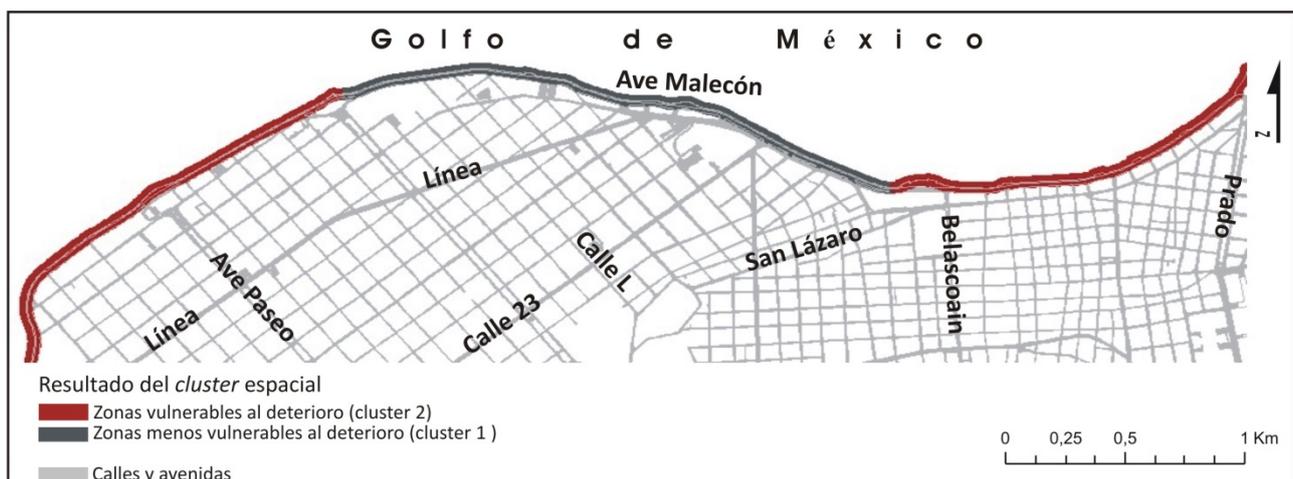
Figura 14. Vulnerabilidad de la zona según cluster espacial

El empleo de los análisis de agrupamiento (cluster espacial) permitió diferenciar 2 zonas del Malecón habanero, teniendo en cuenta sus características y niveles de deterioro (Figura 14).

Las estadísticas revelan que el sector 1 concentra los mayores valores de deterioro en la infraestructura, entre las principales características del mismo se encuentran:

- Las zonas con deterioro se encuentran más próximas a la línea de la costa, la mayor parte de estas están a menos de 1 m de distancia de la costa o a cero metros de esta, lo que significa que las olas golpean directamente esta infraestructura.

El sector 2, por el contrario, presenta menos deterioro en su área, con sólo el 12.55% de la superficie total, como consecuencia de:

- II. Se identificaron dos sectores del Malecón, con diferentes niveles de deterioro entre los cuales se destaca el sector 1 comprendido entre las calles 26 y H con cerca del 65 % de las zonas deterioradas.

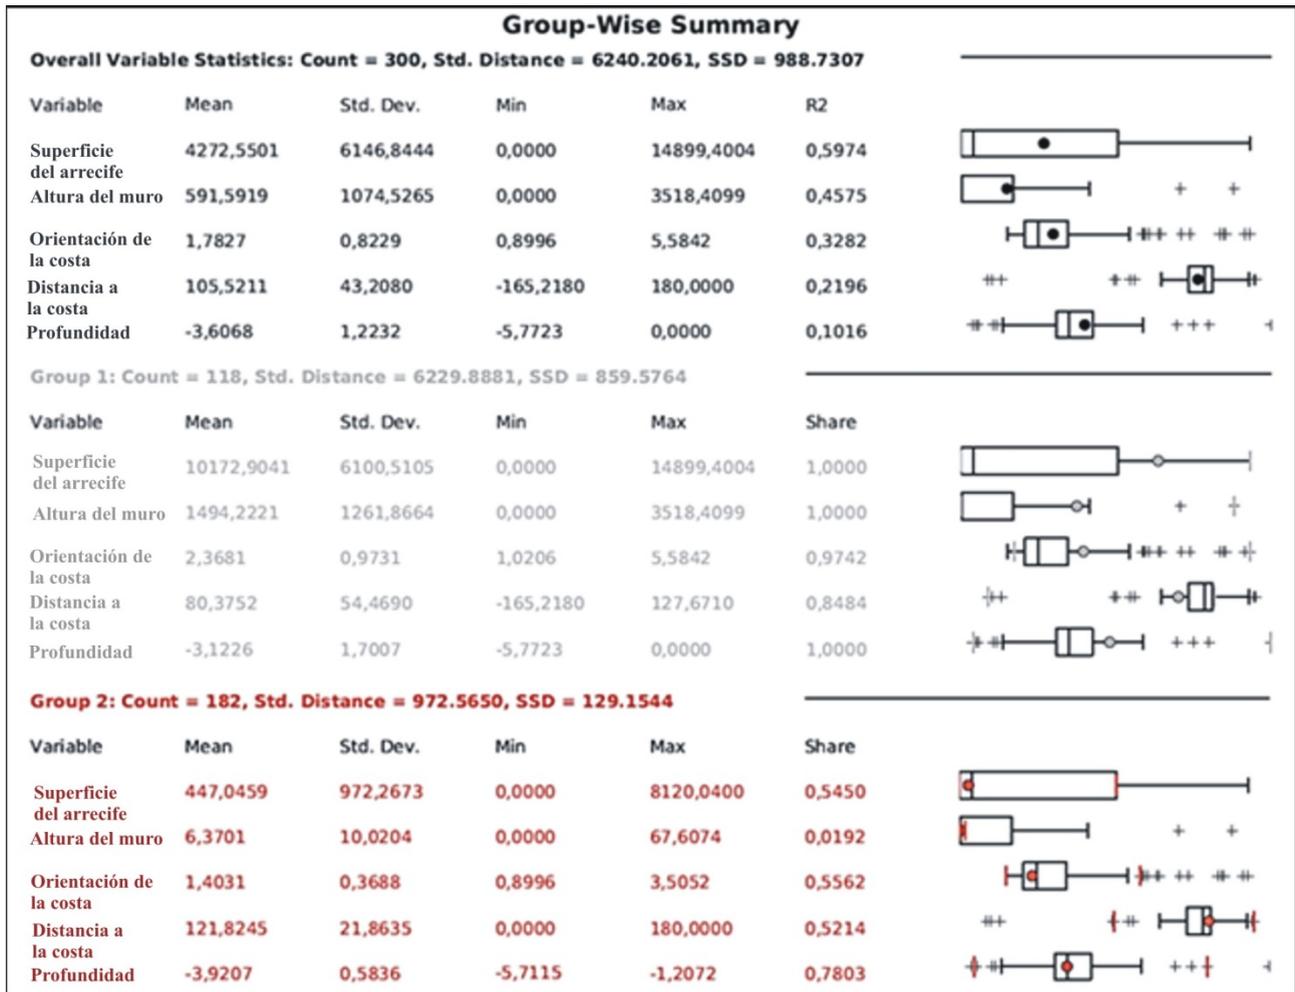
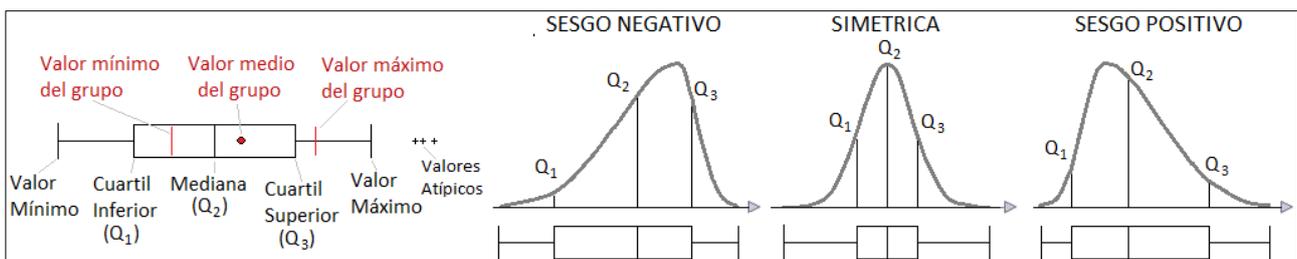
Figura 15. Estadística del análisis de agrupamiento

En el informe de la Figura 15 se puede ver que el grupo 1 (zonas sin deterioro) contiene el menor rango de valores en la variable Orientación de la costa con un 84 %, mientras que el grupo 2 (zonas con deterioro) presenta su menor rango en la variable Distancia a la costa.

Se puede observar que en el caso del grupo 2, que agrupa a las zonas con deterioro, el valor medio del grupo (puntos rojos), para tres de las variables, está muy próximo a la Mediana global, y solo para la cuarta variable, Orientación de la costa, cae sobre el cuartil superior. Sin embargo en

el caso del grupo 1 (zonas sin deterioro), el valor medio del grupo (puntos grises), para las tres primeras variables, está por encima del cuartil superior, la tercera variable está por debajo del cuartil inferior, y la última variable también se encuentra por encima del 75 % de los valores globales. Este primer grupo, tiene un rango más alto de valores en comparación con el otro.
