# Reconstrucción de un flujo de derrubios: el desastre de Marines (Valencia) de octubre de 1957

Reconstruction of a debris flow:  
the disaster of Marines (Valencia) of October 1957

## Resumen

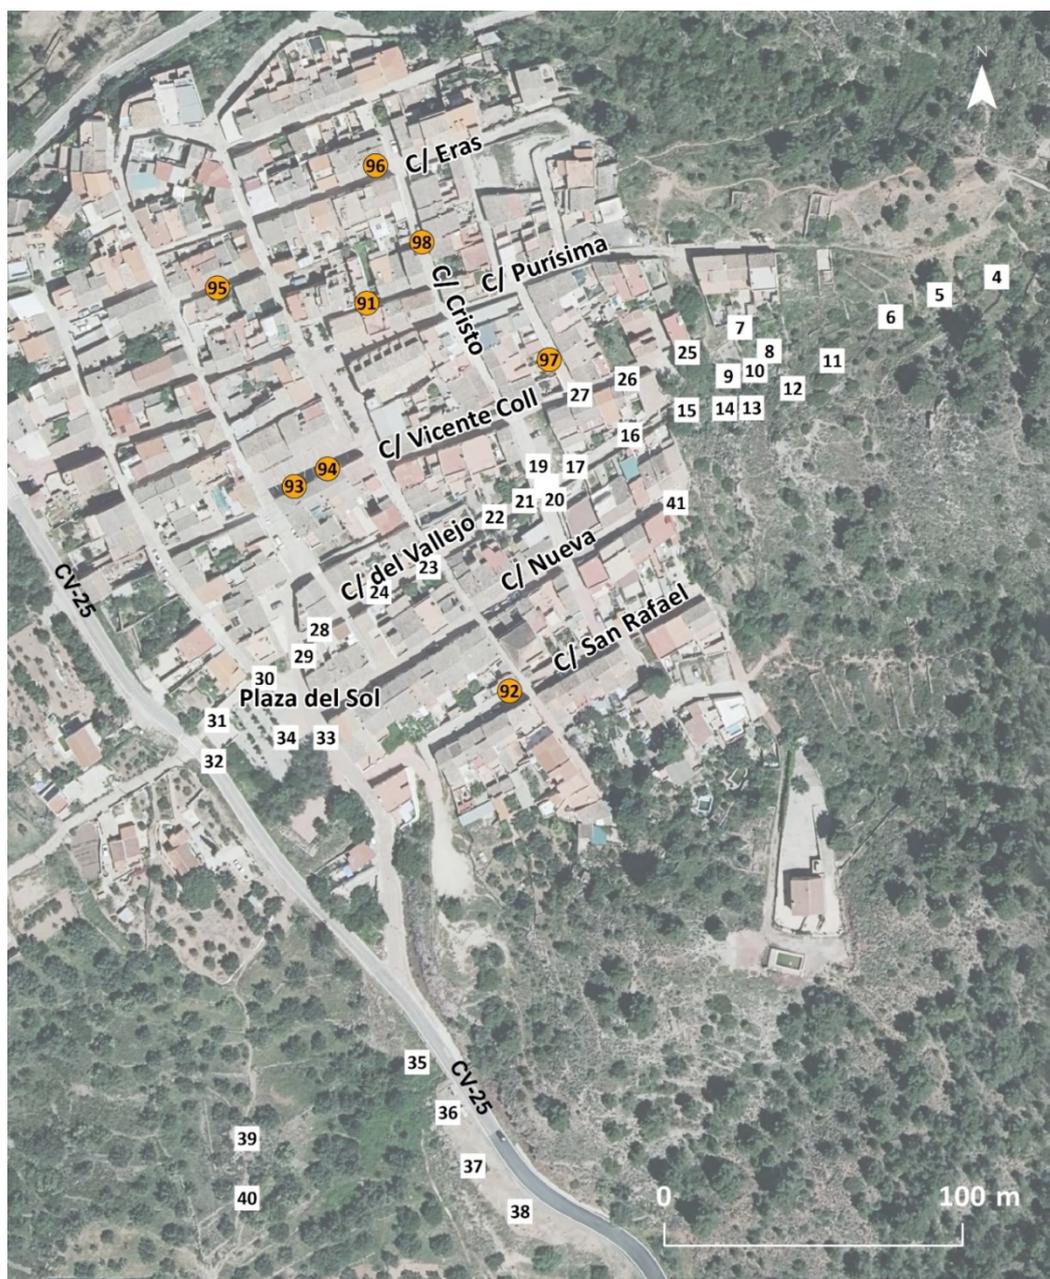
Figura 2. Localización y número de inventario de las fotografías efectuadas con posterioridad al evento (en blanco) y del lugar de residencia de los testigos (en naranja)

**Nota:** No se incluyen las fotografías 1, 2 y 3, tomadas desde la cumbre del Chimo y el Escalón y las cuatro vistas generales tomadas desde posiciones alejadas por Julián Romero.

Además, se ha podido entrevistar a 9 personas, 8 de las cuales fueron testigos directos del movimiento de masa o de sus consecuencias inmediatas, mientras que otra relató la información transmitida por su padre. Entre ellos hay 6 mujeres y 3 hombres, que tenían entre 67 y 92 años de edad en el momento de la entrevista (invierno de 2018). Su localización durante la catástrofe se muestra en la Figura 2.

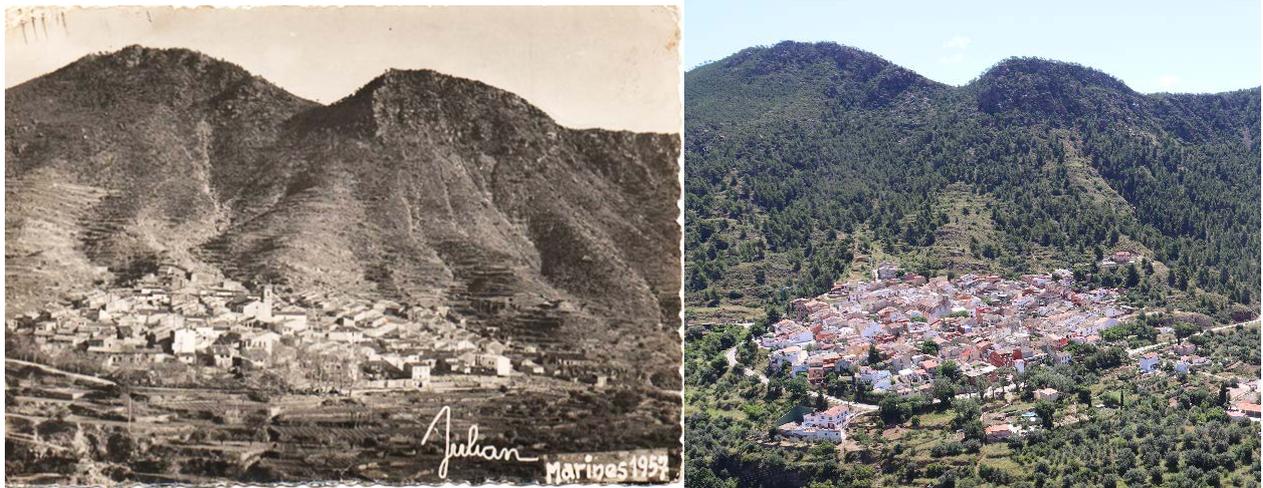
Figuras 3 y 4. Vista de Marines en noviembre de 1957 (izquierda), poco tiempo después del flujo de derrubios

**Nota:** Se puede observar la escasa cubierta vegetal de la ladera del monte del Rodeno en comparación con la situación actual (derecha)

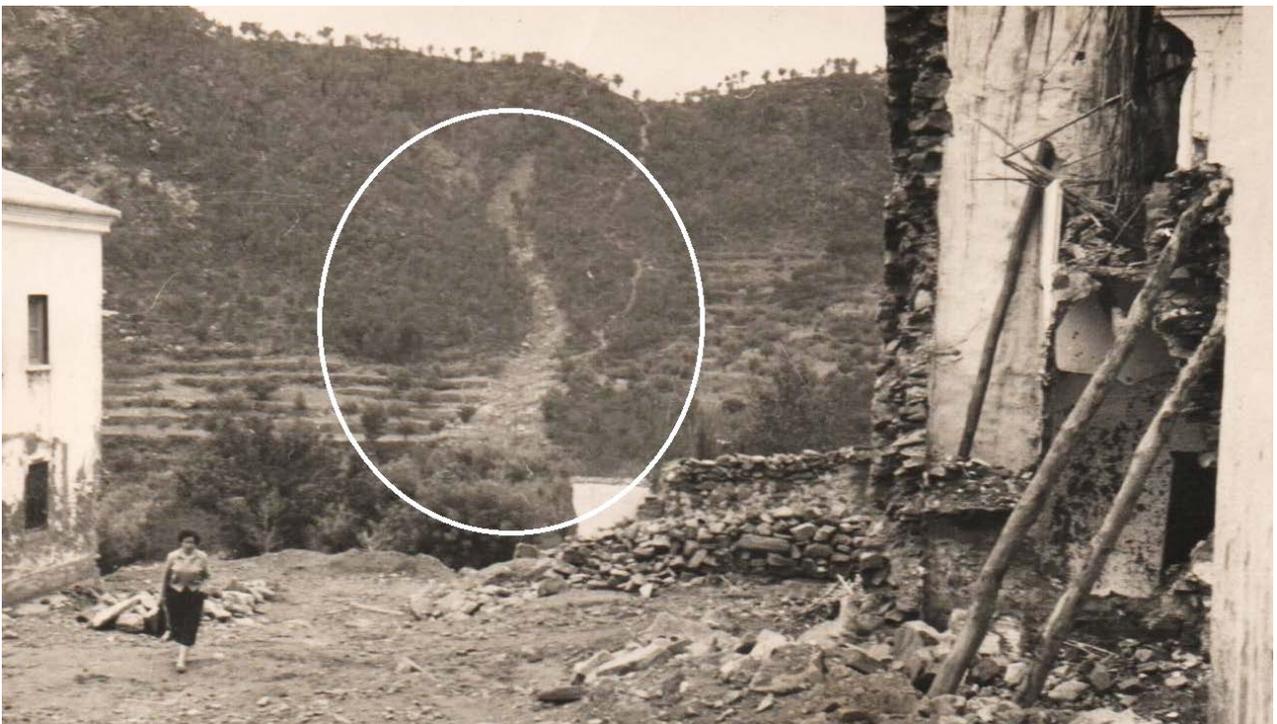
Figura 5. Canal abierto por el movimiento de masa de la ladera de El Quemado, situado al otro lado del cauce del Carraixet

**Nota:** Fotografía [29 en Figura 2] desde el final de la calle del Vallejo. Este es el punto por donde buena parte del flujo del torrente salió a la CV-25 tras arrasar las tapias de varios corrales que se situaban entre las viviendas a izquierda (Casa del Médico) y derecha de la imagen.

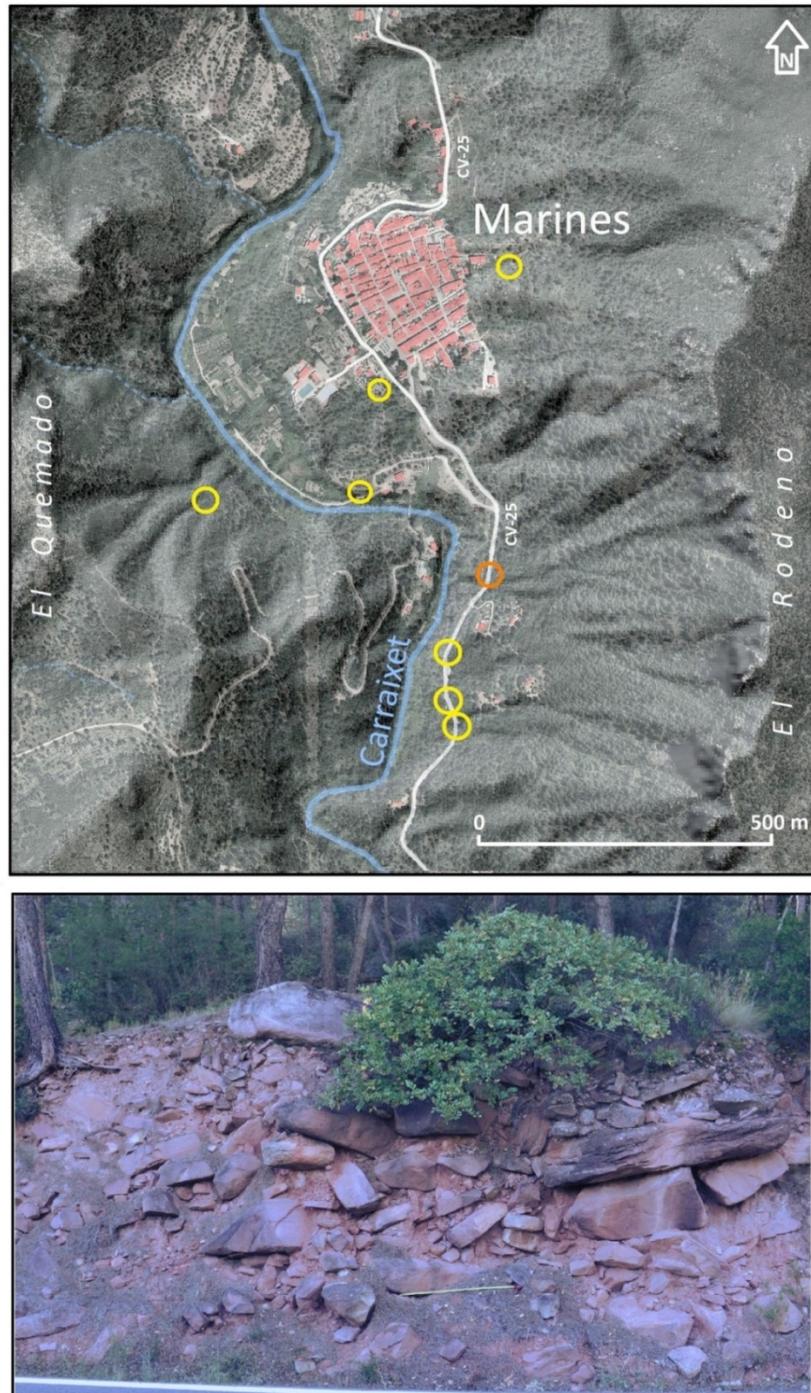
Figura 6. Localización de los depósitos de derrubios identificados en el entorno de Marines (círculos en amarillo) y perfil de uno de ellos (en naranja)

**Nota:** El flexómetro muestra 1 m de longitud

documentación consultada y los entrevistados mencionan que la carretera CV-25, que comunica Marines con Olocau, Llíria y Valencia, estaba cortada cuando se produjo la catástrofe de Marines. El corte en la carretera fue principalmente debido a la crecida del barranco del Carraixet, pero hubo otros movimientos de masa que interrumpieron el paso en esta vía. Según la crónica del Levante (1957a), “entre Olocau y Marines hay centenares de desprendimientos que interceptan totalmente el paso por la carretera” y en los dos kilómetros anteriores a Marines de la CV-25, en la misma alineación de crestas del monte del Rodeno, hemos localizado hasta cuatro depósitos en superficie con las características texturales propias de los flujos de derrubios, pero con la información actual no podemos asegurar la cronología de estos depósitos (Figura 6).

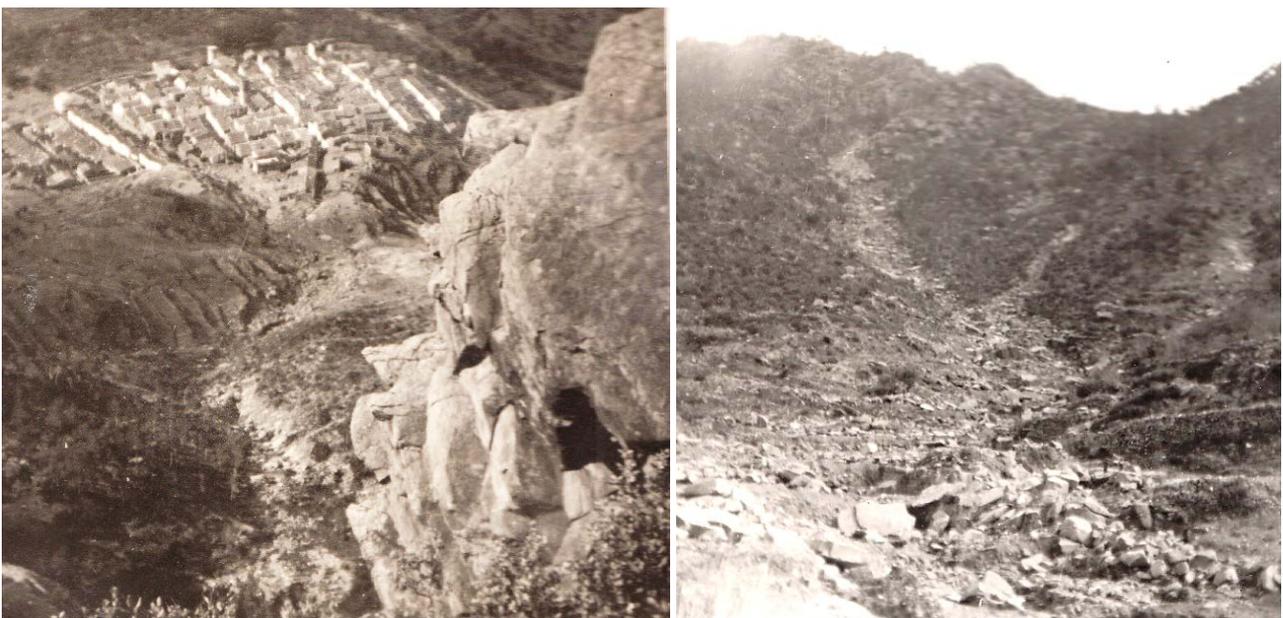
**Figuras 7 y 8. A la izquierda, imagen tomada desde el pico del Chimo, que muestra la cicatriz de cabecera y el arranque del canal del flujo de derrubios**

**Nota:** A la derecha [4 en Figura 2] se observa el canal poco antes de su llegada a Marines y los dos canales tributarios abiertos desde la ladera del pico del Escalón.

Las fotografías posteriores al evento que asoló parte de Marines muestran tres fuentes de alimentación en la ladera del Rodeno. La de mayor tamaño procede de la base del Chimo, justo al pie de las cresterías de areniscas del Buntsandstein. Presenta una importante cicatriz longitudinal y se prolonga por un canal excavado sobre la ladera (Figura 7). Tras recorrer 250 m, este canal conecta con otros dos de menor tamaño que descienden desde el Escalón (Figura 8). Por el tamaño del escarpe, la sección del cauce abierto, y la localización del punto de arranque —en el contacto entre la cresta de areniscas y los materiales lutíticos—, la hipótesis más plausible es que el movimiento de masa se originara en este punto y que la remoción de materiales en la base de la ladera del Escalón facilitara la activación de procesos similares en los dos cauces menores de esta vertiente. No debe descartarse que esta remoción tenga origen en la formación de escorrentía superficial hortoniana.

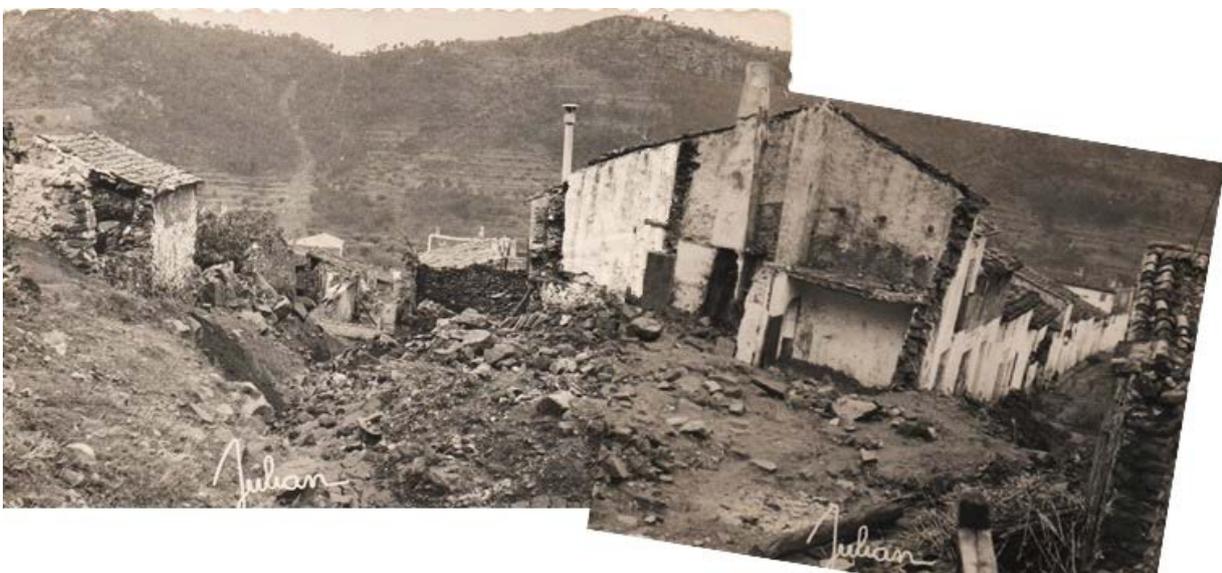
Figura 10. Composición a partir de dos fotografías [14 y 25 en Figura 2] que muestra la pared mediera de una de las dos viviendas derribadas por el flujo

**Nota:** A la izquierda el tálveg del torrente discurre hacia la calle del Vallejo y a la derecha se observa la calle Vicente Coll, ya limpia de los derrubios que la bloquearon por completo.

La calle del Vallejo tenía una anchura de solo 2 metros en su inicio, se ampliaba a 3,5 metros más abajo, y tras el cruce con la calle Cristo alcanzaba poco más de 5 metros. La paralela calle de Vicente Coll, solo presentaba 3,5 metros de amplitud. En consecuencia, las edificaciones provocaban un estrechamiento demasiado exigente para el canal abierto por el flujo, que a la postre resultó dramático. La primera vivienda de la alineación situada entre ambas calles actuó como un tajamar, partiendo en dos el flujo y siendo destruida por completo<sup>3</sup>. La siguiente vivienda tampoco resistió el impacto de la carga sólida y se derrumbó, quedando solo en pie su pared mediera con la tercera vivienda y causando la muerte en el acto a 3 de sus 4 habitantes (Figura 10).<sup>4</sup>

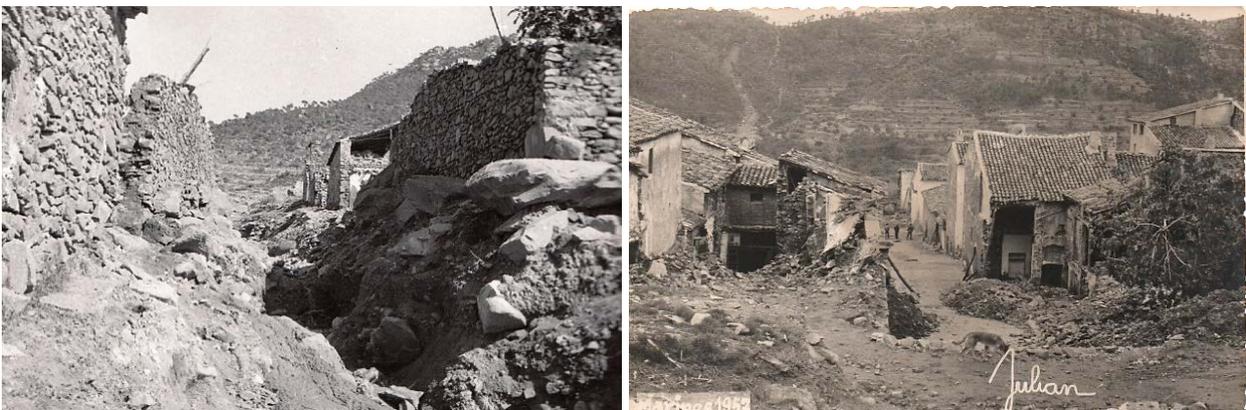
Figuras 11 y 12. Fotografías tomadas prácticamente en el mismo punto (izquierda, aguas arriba) (derecha, aguas abajo), donde la calle del Vallejo cruza la calle Cristo y se ensancha

**Nota:** Las ruinas a la derecha de la segunda imagen corresponden a la vivienda donde falleció José María Cortell.

La mayor parte del flujo discurrió por la calle del Vallejo o las Delicias. En el sector más estrecho, el más alto, derribó parcialmente muros y dejó un surco aparentemente superior a un

metro por debajo de la cimentación de las estructuras (Figura 11). A la salida de este estrechamiento el impacto sobre las construcciones fue mayor, probablemente como resultado de un efecto Venturi. Todos los corrales fueron arrasados y los muros de las viviendas reventaron. En la primera de ellas es donde halló la muerte el vecino José María Cortell<sup>5</sup>. Sin embargo, en el tramo inmediatamente inferior, pasado el punto donde la calle se amplía, los daños sobre las viviendas aunque importantes, fueron menores. El pavimento de adoquines de rodeno resistió el paso del flujo y no se produjo ninguna marca de incisión significativa sobre este lecho artificial (Figura 12). En este tramo, las marcas dejadas por el barro en las paredes de algunos edificios que no cedieron al empuje y que conservan todavía hoy la misma estructura de vanos nos permiten conocer la altura alcanzada por el flujo, que oscila entre los 2,40 y los 1,50 metros en distintos puntos de dicha calle. Cuando el flujo se detuvo, el sedimento que quedó en la calle, principalmente de granulometrías finas, alcanzaba una altura aproximada de 50 cm.<sup>6</sup>

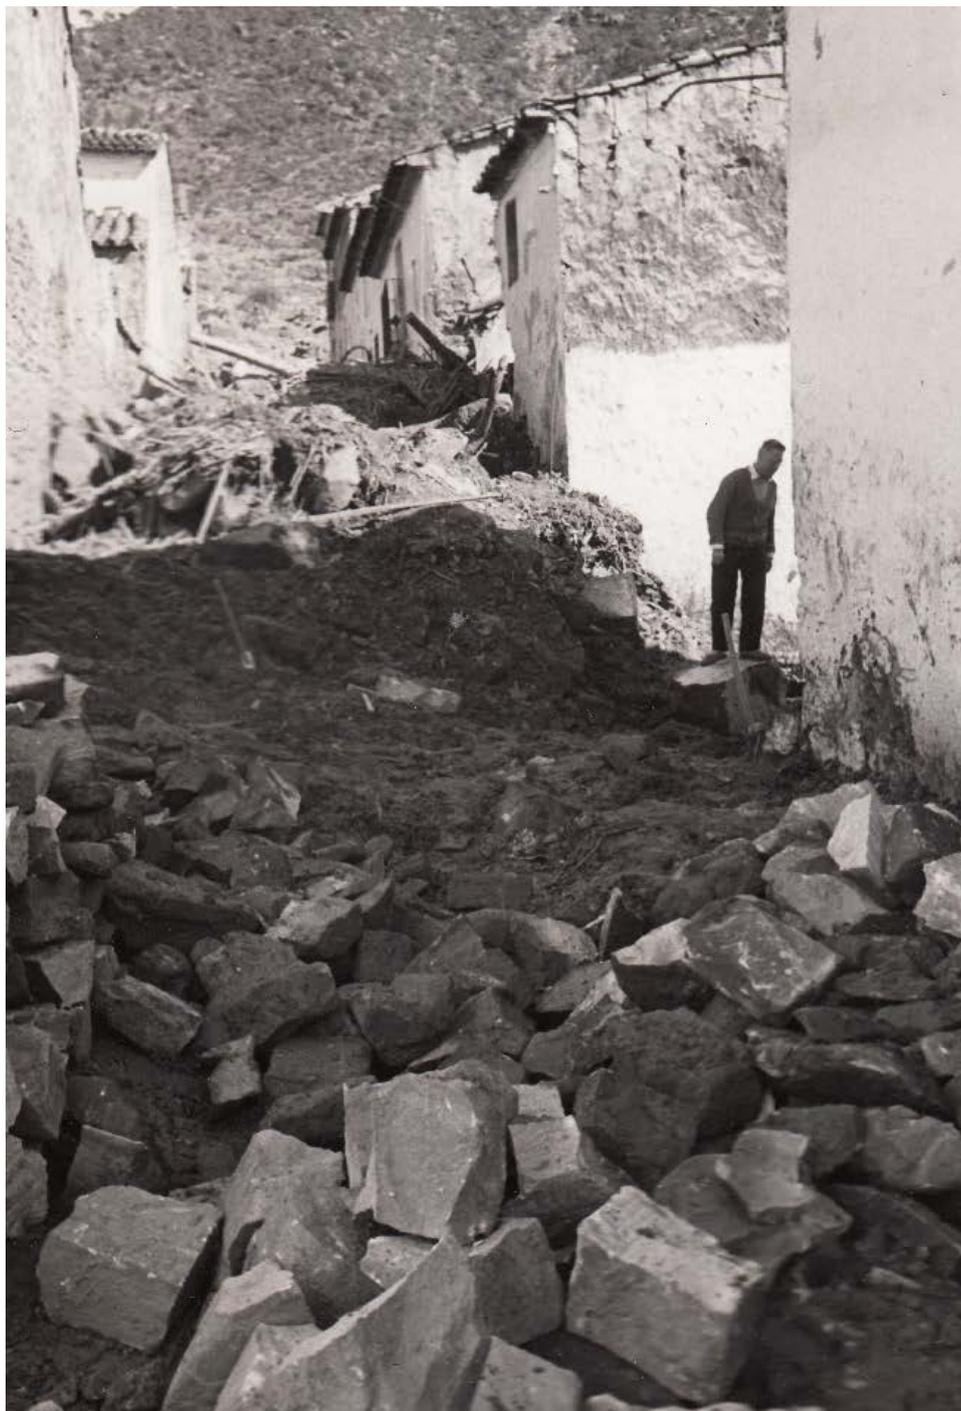
Figura 13. Imagen tomada que muestra la calle Vicente Coll obstruida por los derrubios

**Nota:** El informe del arquitecto Cayetano Borso di Carminati (ADV, 1957) detalla como la piedra que frenó el flujo fue troceada por los canteros para su traslado, tal y como muestra la parte inferior de la imagen.

pendiente, antes de la intersección de la calle Cristo. Este bloque impidió el paso de los demás sedimentos, que en dicho punto arrastraban maderas, cañizos y mampuestos de los derrumbes producidos aguas arriba (Figura 13). La acumulación de los sedimentos retenidos por este bloque, y la presión ejercida por el flujo, reventaron los muros de algunos edificios situados en la margen izquierda del sentido de la corriente. En otras casas el sedimento entró por puertas y ventanas cegando toda la planta baja. No obstante, la roca retuvo el sedimento grueso y evitó daños significativos en las viviendas y el adoquinado dispuestos aguas abajo. Este hecho facilitó el rescate rápido de las personas atrapadas en las viviendas, gracias a que los familiares y vecinos pudieron acceder a socorrerles, a través de balcones y tejados.<sup>7</sup>

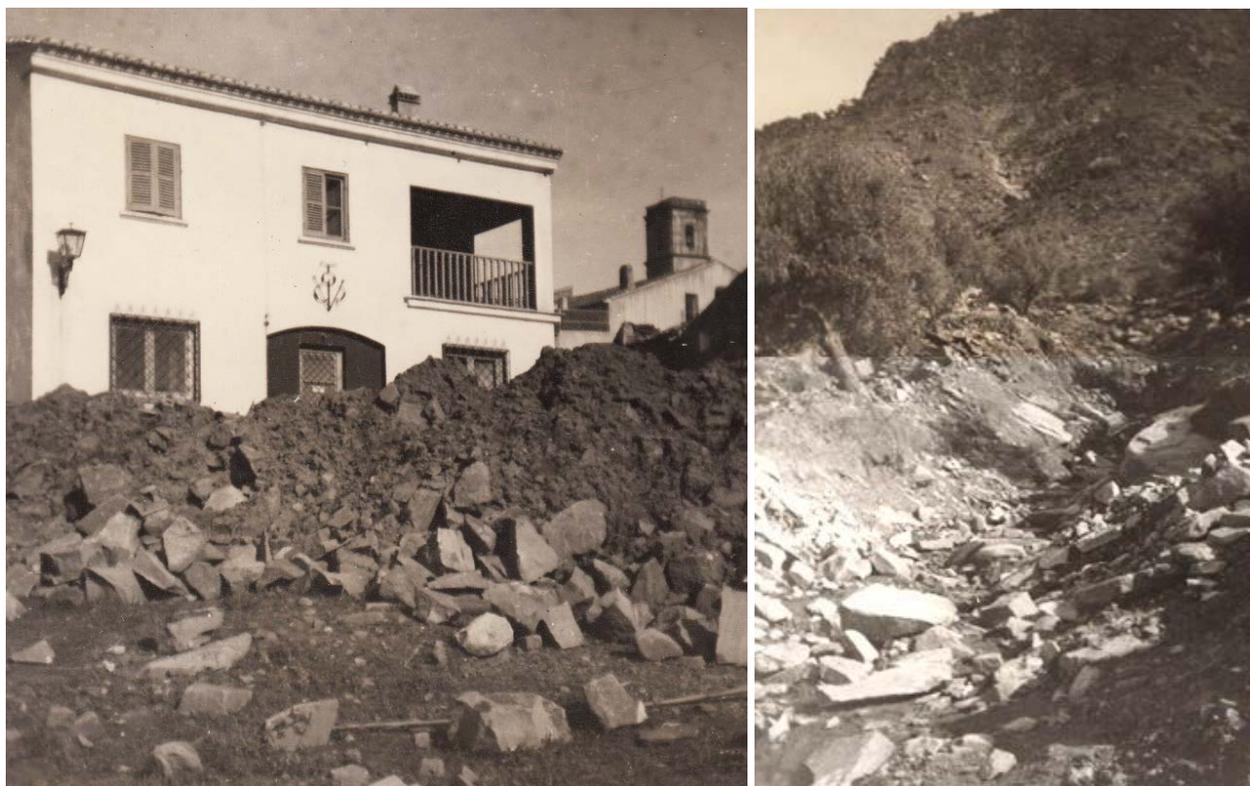
Figuras 14 y 15. A la izquierda (ADV) acumulación de derrubios frente a la Casa del Médico

**Nota:** A la derecha composición a partir de dos fotografías del ADV que muestra el acarcavamiento generado por el flujo aguas abajo del lóbulo principal compuesto por materiales gruesos.

El flujo que había descendido principalmente por la calle del Vallejo llegó posteriormente a la Plaza del Sol donde causó graves daños a la primera vivienda y desplazó de su sitio, sin derribarla, la Casa del Médico, que había sido construida tres años antes, en 1954. Entre ambas existían unos corrales que fueron completamente arrasados. Por ellos atravesó la mayor parte del flujo, que saltó a la carretera, la cruzó y entró en los olivares aterrizados. Toda la plaza, la carretera y los huertos quedaron cubiertos por materiales muy heterogéneos. En las fotografías recopiladas y sobre el terreno hoy cultivado se observan arcillas, cantos angulosos, bloques decimétricos y algunos de dimensiones superiores a un metro (Figuras 13, 14 y 15).

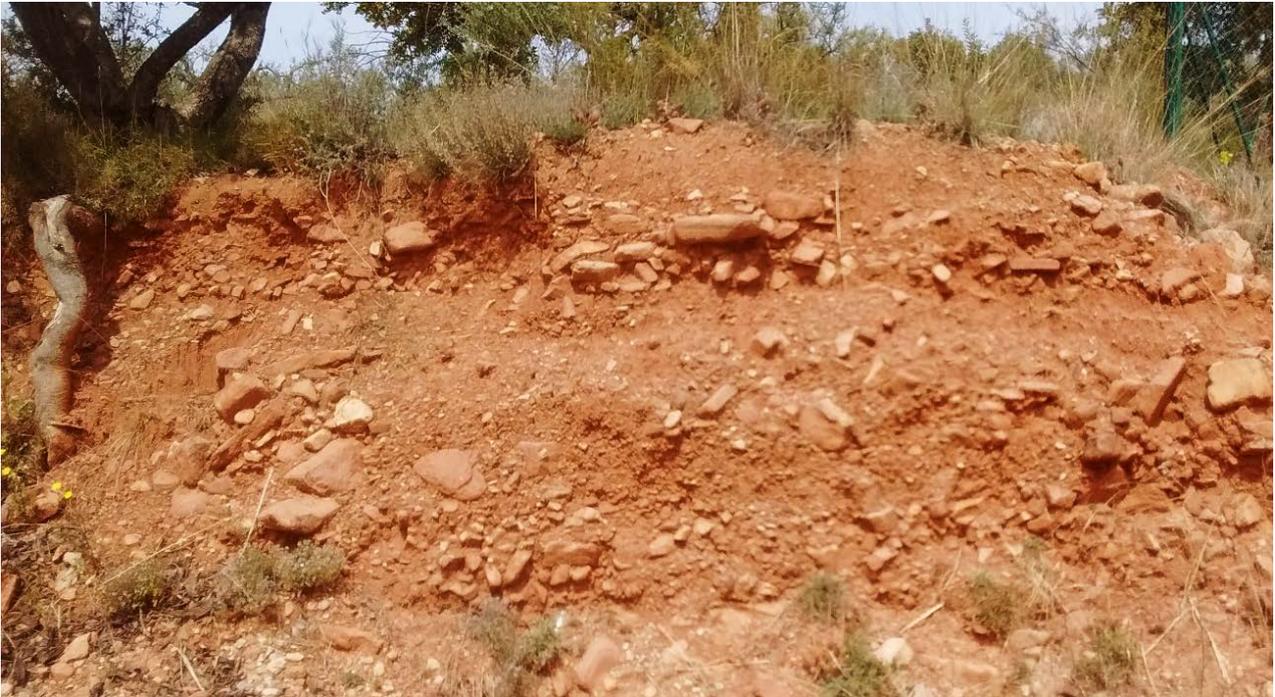
Figura 16. En el camino del Collado, en la parte superior del perfil se observa un estrato de 20 cm de espesor formado por cantos angulosos que no hemos podido datar, pero que se superpone al perfil de un suelo agrícola desarrollado sobre depósitos de ladera. Por su localización, aguas abajo del lóbulo del evento de 1957 y al final de una de las cárcavas activas, la hemos atribuido a este episodio

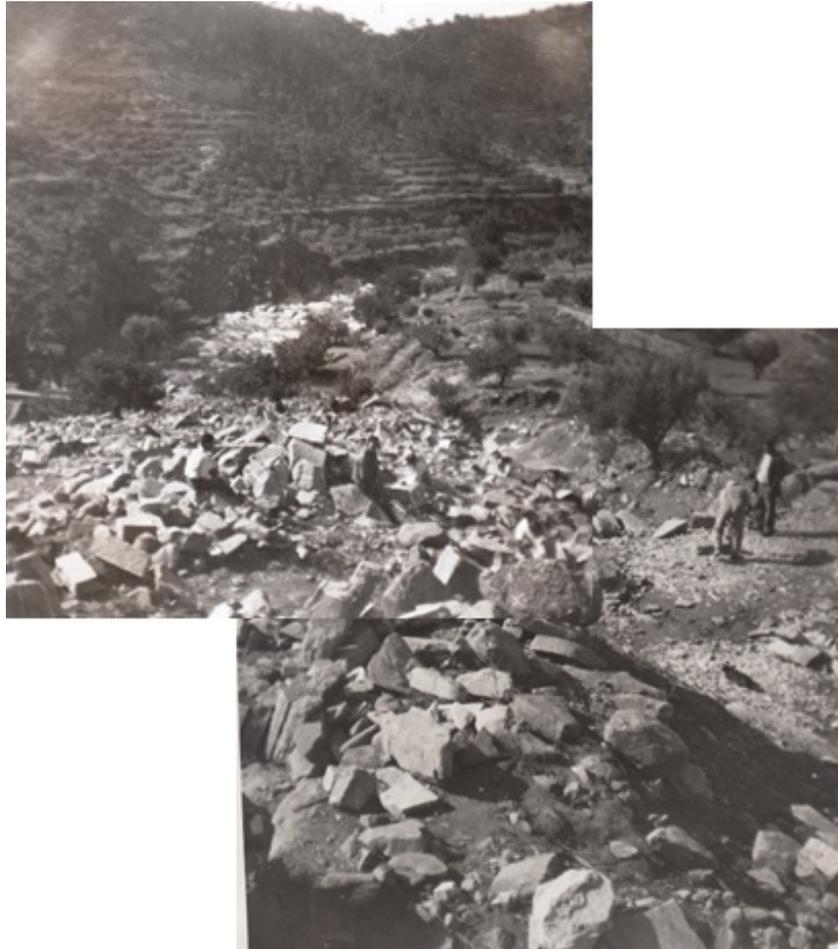
Figura 17. Composición efectuada a partir de dos fotografías de autor anónimo incluidas en el informe de la alcaldía depositado en el ADV (1957)

**Nota:** Se observa la escombrera generada por el traslado de los derrubios acumulados en Marines y algunos aportes de los torrentes del Escalón.

también nos ha permitido desvincular el flujo de derrubios de un depósito de grandes dimensiones (Figura 17) situado entre el Puente del Collado y la CV-25, el cual aparece bien documentado por la colección fotográfica. Este presenta un predominio casi absoluto de materiales gruesos, que fueron triturados y reaprovechados por los canteros del pueblo. Por su emplazamiento y posición topográfica, de imposible conectividad hidráulica con el flujo de derrubios, debemos desvincularlo de este evento. Su origen parece mixto. Está vinculado a las tareas de desescombro de las calles y edificios de Marines —de hecho se convirtió en un vertedero incontrolado hasta su clausura a inicios del presente siglo—, pero allí también se acumularon otros materiales procedentes de los torrentes que bajan del Escalón, en los que se produjo un importante acarcavamiento durante el temporal de lluvias.

La reconstrucción de la disposición de las fotografías y la delimitación del lóbulo final no han estado exentos de dificultades. Estas tareas, y en particular la desvinculación del depósito o escombrera situado al sur del casco urbano (Figura 17) del flujo de derrubios del Vallejo, pone de relieve la conveniencia de utilizar y contrastar fuentes variadas (orales, documentales, fotográficas y geomorfológicas) para la reconstrucción de estos eventos históricos, contribuyendo de esta manera a recomponer fenómenos cuya información tiende a desvanecerse o deteriorarse con el paso del tiempo.
